Z-LYFTEN PRODUKTION AB

Servicemeddelande

Gällande: Solenoider utan gummitätning

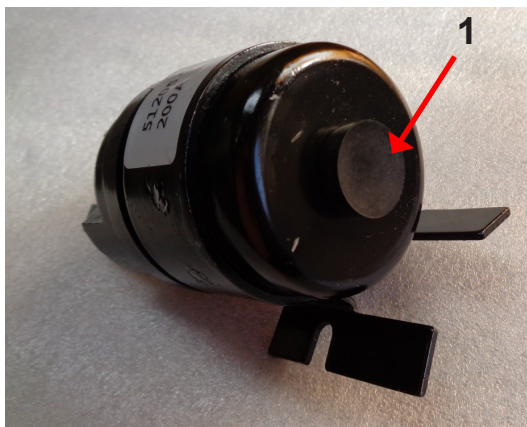
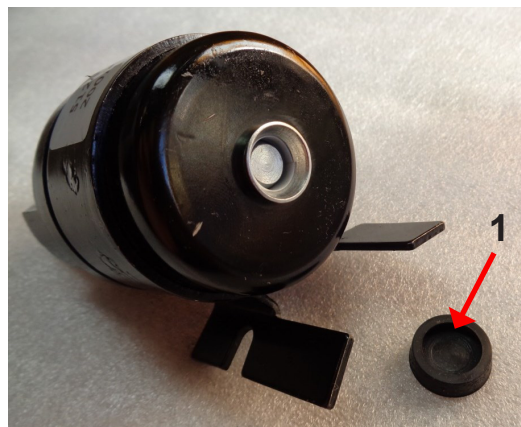
Om gummitätning (1) på solenoiden är borta är innanmätet av solenoiden oskyddad och den utsätts för fukt och smuts. Detta leder till rost och en otillförlitlig funktion. Bl.a att magnetstyrkan inne i solenoiden blir för svag (man kan hör ett klappande ljud) och solenoiden klarar till slut inte av att starta elmotorn. Föranleder även att solenoiden slits onormalt fort. Var uppmärksam vid service och felsökning.

Byt solenoider som saknar gummitätning.

Om tätningen är borta så rekommenderar vi att ni byter solenoid för att förhindra driftstopp.
